以下に点検橋梁の判定区分を示す。

平成30年度 橋梁点検結果

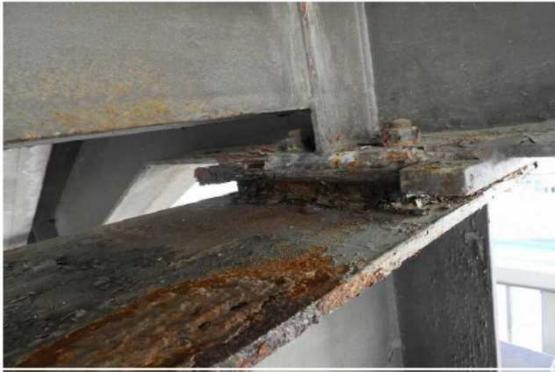
写真-1

あすなろ橋(支承部の腐食)

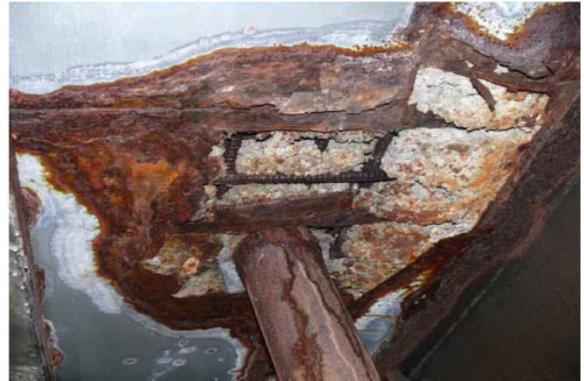
写真-2

山本橋(床版の損傷)

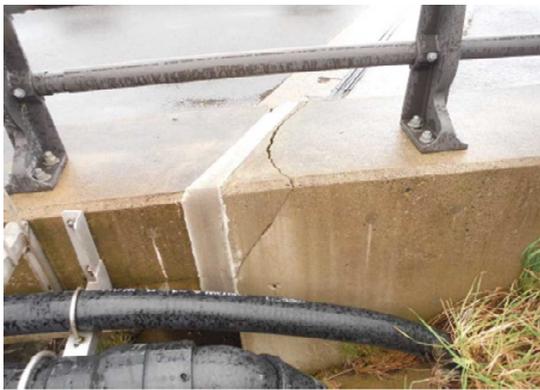
写真-3

新船岡橋(橋台のひび割れ)
