地区別防災カルテ

様式1 防災データベース

No. 1
油川小学校

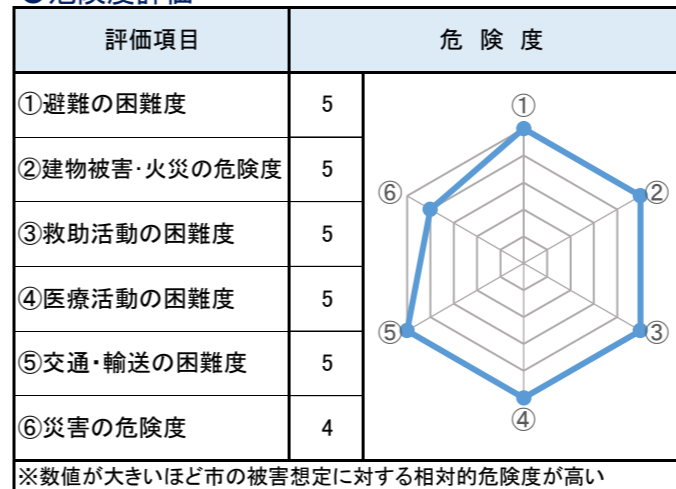
●危険度評価

・天田内川右岸側に浸水想定区域が広がり、沿岸部においても津波の浸水想定区域であるため注意が必要。
 ・避難困難度、救助・医療活動困難度、輸送困難度が何れも高く、被災時の状況に十分な注意が必要である。
