# 地区別防災カルテ

## 様式1 防災データベース

No. 22  
佃小学校

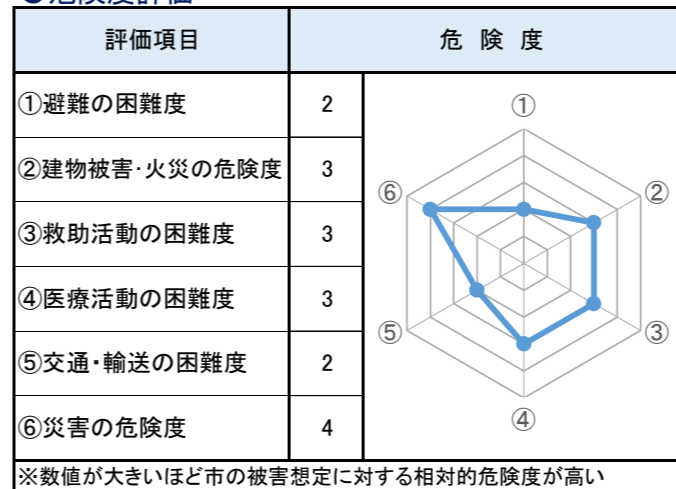
### ●危険度評価

- 建築年代の新しい木造建物が多く、建物の密集度も低いいため、建物被害危険度は比較的低い。
- 救助、医療活動困難度についても疎通性がよいため困難度が低い。
- 駒込川の浸水想定区域に含まれているので注意が必要である。
