地区別防災カルテ

様式1 防災データベース

No. 24
筒井小学校

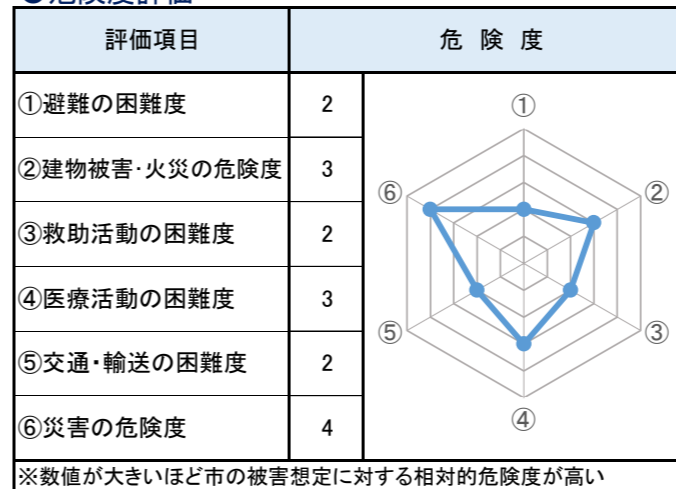
●危険度評価

- ・幹線が整備され、建物の密集度も低いいため、避難困難度や建物被害危険度等は比較的低い。
- ・在来線より南側を集落については、避難ルートに注意が必要である。
- ・浸水想定区域に含まれているので注意が必要である。
