地区別防災カルテ

様式1 防災データベース

No. 27
東陽小学校(北)

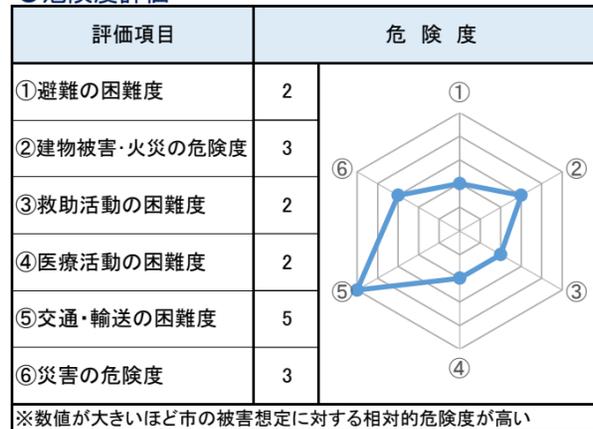
●危険度評価

・市内の物資集積地からの輸送に使われる幹線が1つであるため、当該道路が寸断された場合を想定すると、輸送困難度は極めて高くなる。
 ・沿岸部につき津波の浸水想定区域内であり、また、山地の端部に住宅が集中しており、急傾斜地や土石流の土砂災害警戒区域に多く指定されていることから、災害の危険度が比較的高い。
 ・65歳以上人口が約半数を占めており、避難時には配慮が必要である。
