地区別防災カルテ

様式1 防災データベース

No. 39
原別小学校(南)

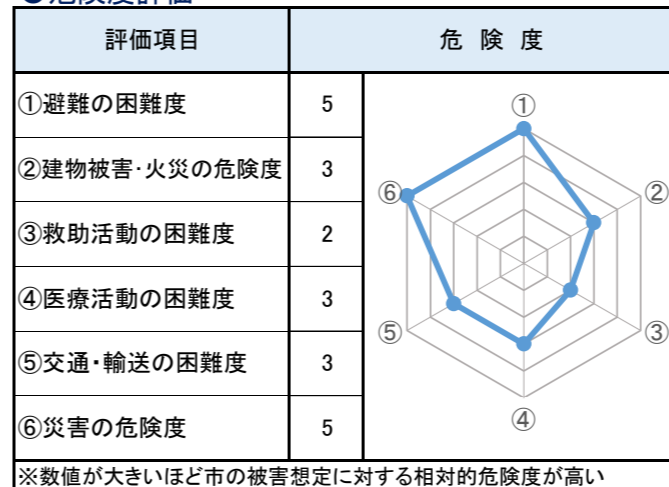
●危険度評価

・避難所の収容人数に不足が生じる可能性があるため避難困難度が非常に高い。
・青森湾沿岸部は建物の密集度が高く、津波浸水想定区域でもあることから、特に注意が必要である。
・校区の北側に津波、北東部に洪水の浸水想定区域があり、山地部には急傾斜地が存在するため、水害・土砂災害の危険度が非常に高い。
