地区別防災カルテ

様式1 防災データベース

No. 41
横内小学校

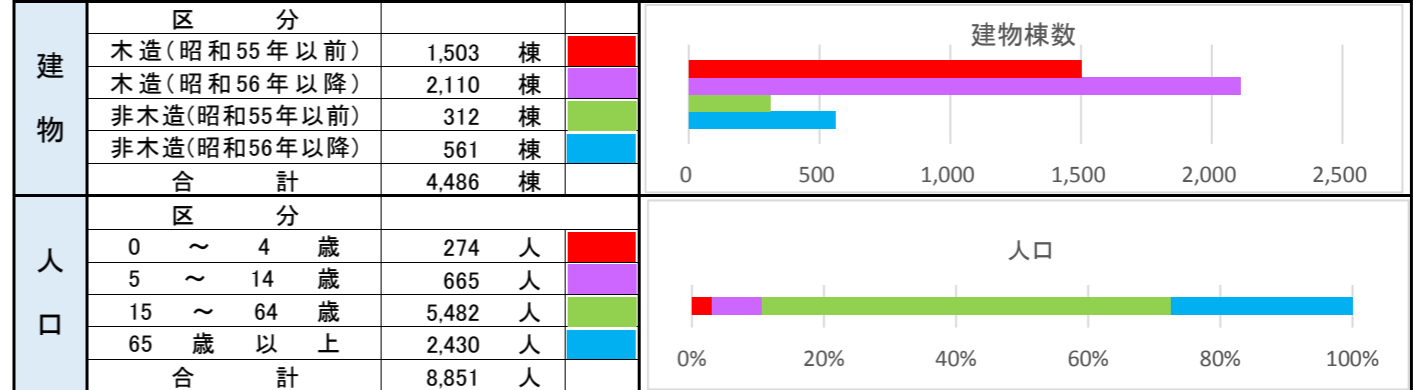
●建物数・人口

・青森市の中央部に位置し、南側は山地に囲まれ、北側に住宅地が集中している。校区の中央部を国道103号線が縦断し、北側を青森環状野内線と東北新幹線が横断する。
 ・隣接小学校区は荒川、幸畑、筒井南、浜田。
 ・校区の北部には青森市中央卸売市場や青森中央学院大学などの教育施設等が多くあり、建物が集中している。
 ・木造建物は全体の80%で、そのうち42%が昭和55年以前の建築年であるが、建物の棟間隔は十分確保されているため、被害は少ないものと思われる。

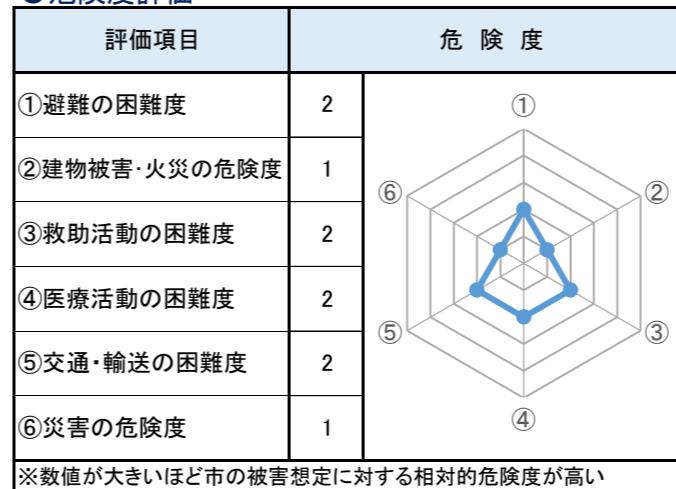
●危険度評価

・建築年の古い建物が多いものの、棟間隔は十分確保されており、相対的に危険度は低い。
 ・重要水防箇所の横内川、合子沢川が流れているほか、山地には急傾斜地崩壊危険箇所が存在しており注意が必要である。
 ・上記以外についても、概ね危険度は低いと言える。
