# No.9 青森市三内地区 ため池ハザードマップ

# 青森市ため池ハザードマップ

## ため池ハザードマップについて

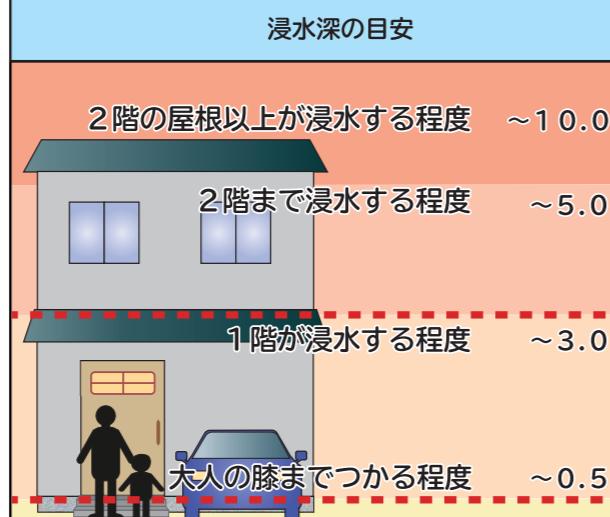
### 浸水深と避難行動

このマップは、農業用ため池が大雨等により、万が一にも堤が壊れ、皆さんの地域にため池の貯水が流失した場合を想定して作成したもので
